**PROJEKTY BUDOWLANE, EKSPERTYZY TECHNICZNE, ŚWIADECTWA ENERGETYCZNE, KOSZTORYSY,  
PRZEGLĄDY TECHNICZNE, KIEROWNIK BUDOWY, INSPEKTOR NADZORU,  
ORGANIZACJA INWESTYCJI  
EKSPERTYZA DACHU**

**ROBOTY BUDOWLANE POLEGAJĄCE NA REMONCIE ELEWACJI KLASZTORU  
OO. FILIPINÓW, WYMIANIE WIĘŻBY DACHOWEJ Z POKRYCIEM, WYMIANIE  
RYNIEN I RUR SPUSTOWYCH, WYMIANIE STOLARKI OKIENNEJ (SZT. 8),  
RENOWACJI WRÓT (SZT.2), REMONCIE KOMINA**

**jednostka ewidencyjna 100706\_2 Poświętne  
obr. 0014 Poświętne, gm. Poświętne  
dz. nr ew. 510**

Opoczno, październik 2022 r.

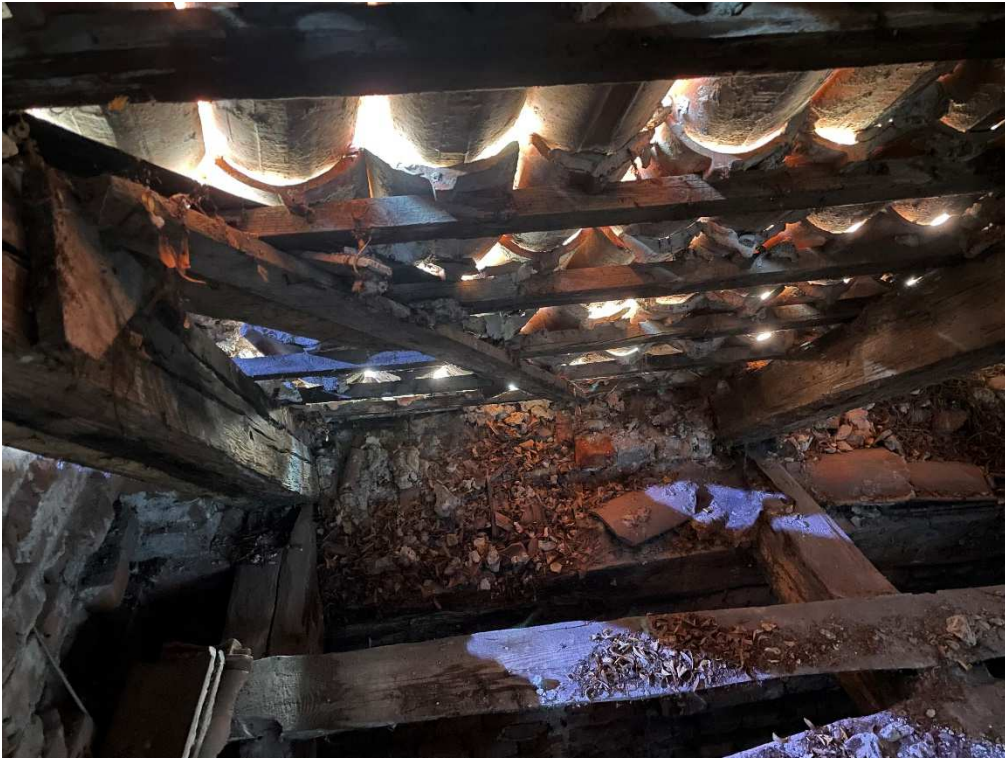
Uszkodzenia krokiew i uszkodzenia dachówek oraz wzmocnienia ugiętych łąt

- wymienić więźbę dachową wraz z pokryciem
- wymienić belki podtrzymujące więźbę dachową,
- wymiana części stolarki okiennej;
- wykonać renowacja wrót;
- wykonać remont komina do poziomu stropu nad parterem wraz z wykonaniem nowych tynków
- wymiana rynien i rur spustowych;
- wykonać naprawę uszkodzonych tynków elewacyjnych;
- pozostałe elementy stopu należy zaimpregnować preparatami ognio i grzybochronnymi

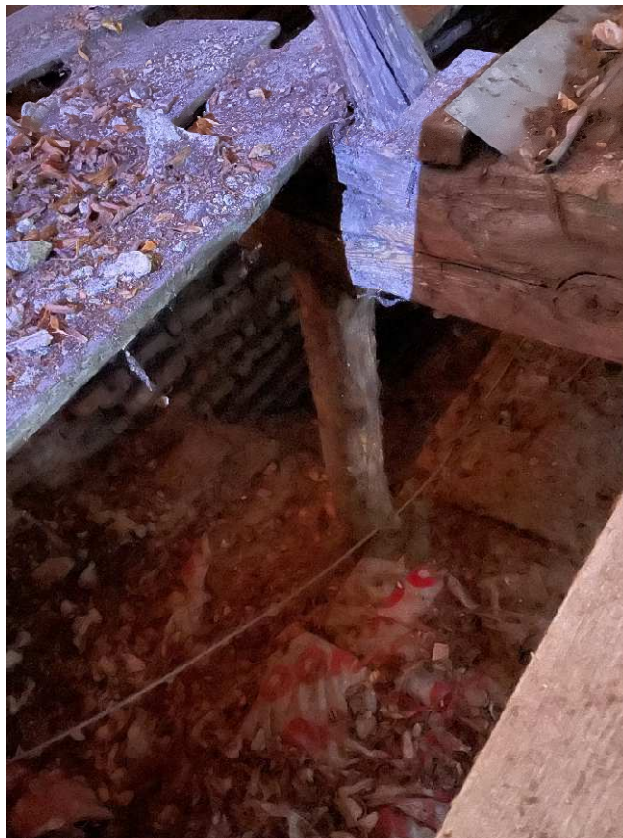
Istniejące wzmocnienia uszkodzonej belki podtrzymującej dach

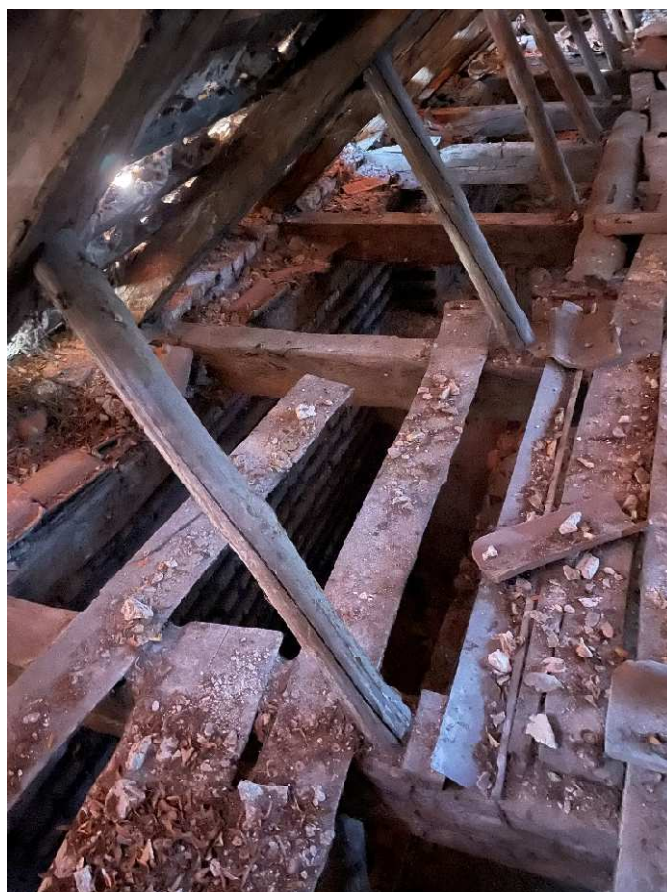
Istniejące wzmocnienie ugiętych krokiew

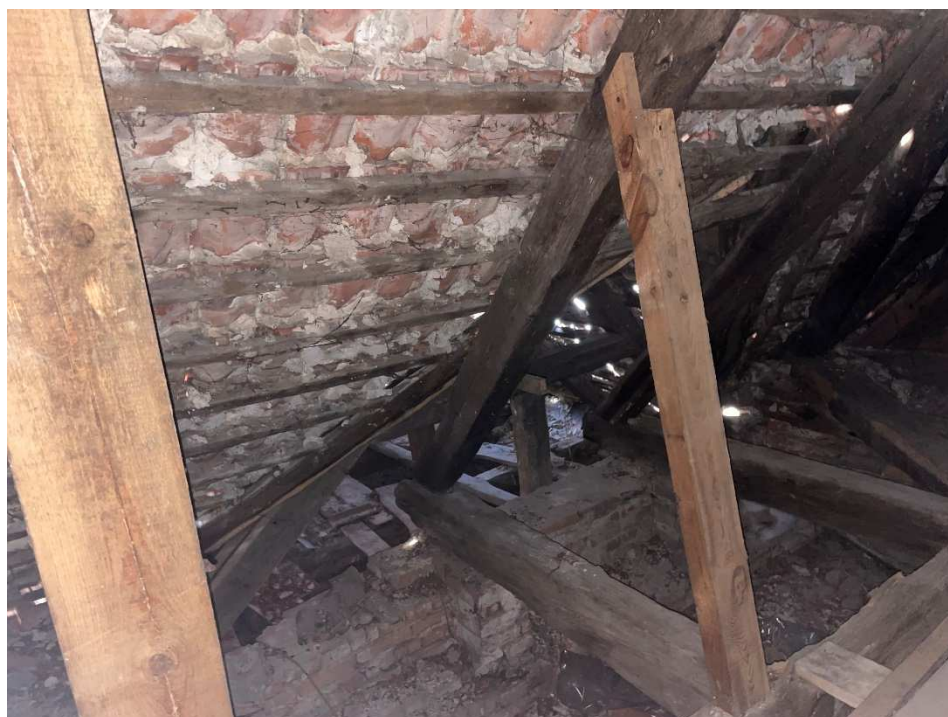
Istniejące wzmocnienie nadmiernie ugiętych krokiew
